## レール運搬車両の台車にき裂が見つかった事象について

2024 年 12 月 13 日に、吹田総合車両所構内において、レール運搬車両の台車にき裂が見つかりました。ご利用のお客様にご心配をおかけし、申し訳ございませんでした。

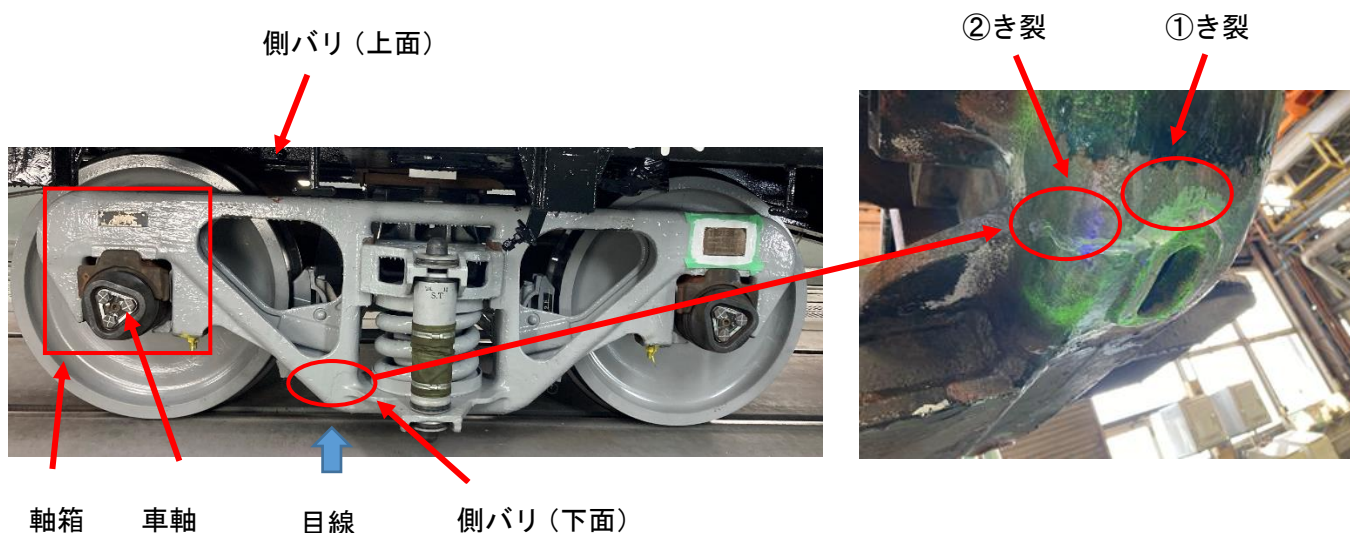
吹田総合車両所の検査係員は、当該レール運搬車両の定期検査の際、台車枠の側バリ（※）の下面に、2箇所のき裂があることを発見しました。

- ・①き裂：長さ約 55mm
- ・②き裂：長さ約 45mm
- ・材質：鋳鉄製

※側バリ：車軸と軸箱を保持している部位

き裂が見つかった箇所は、列車の走行に影響をあたえるものではありません。

調査・検討中です。
