2025年2月25日
西日本旅客鉄道株式会社

阪和線における信号トラブルの原因と対策について

2024年10月13日に、阪和線の東貝塚駅構内で発生させた信号トラブルについて、原因が判明しましたので、対策と合わせてお知らせします。

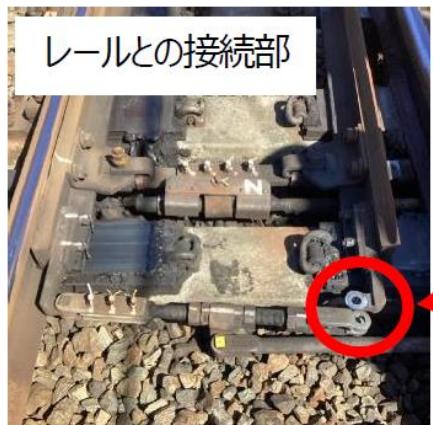
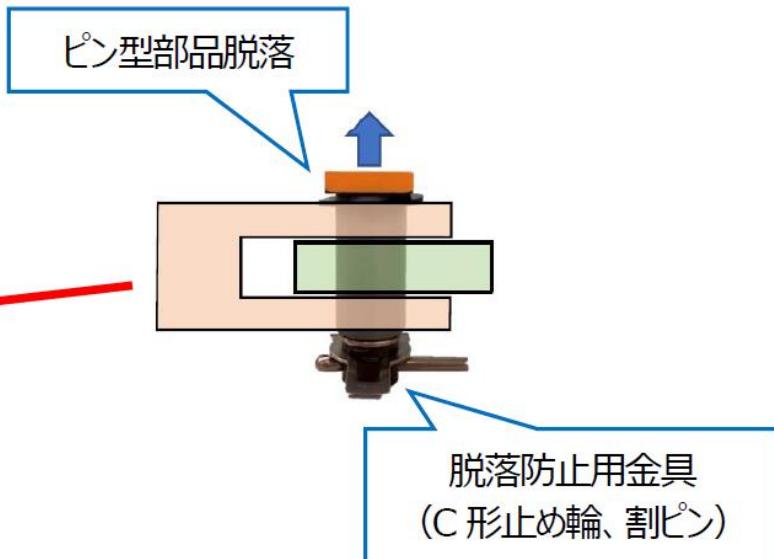
【別紙】発生時の状況

電気転てつ機（※）とレールを接続するピン型の部品が脱落し、分岐器の開通方向が定まらない状態となり、信号機が赤信号のまま変わらなくなつたためです。

ピン型部品がなく開通方向が
定まらない状態

- ・同種部品について、脱落防止用金具を用いずにナットで固定するタイプを新規開発し、順次取り替えを実施します。
- ・上記開発品への取り替えまでの間、同種部品の浮き上がり状態を目視点検により確認し、浮き上がりが認められた場合、新しい脱落防止用金具に交換します。
