### 車両部品の落失について

2025年3月4日、吹田総合車両所 日根野支所にて車両部品が落失していることを確認いたしました。ご利用のお客様にはご不安・ご心配をおかけし、申し訳ございませんでした。

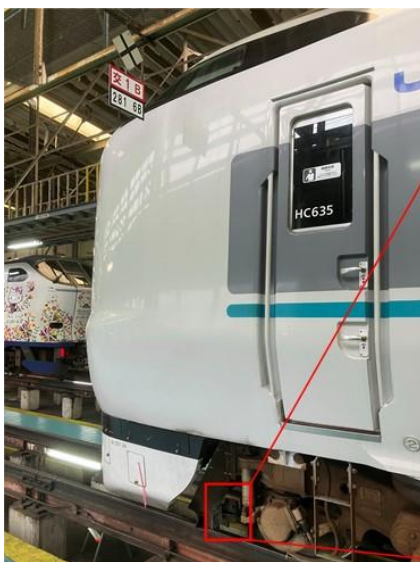
排障器の設置場所

排障器（補助排障器含む） 1箇所

長さ：縦：約240mm 横：約190mm 厚さ：約30mm

材質：排障器（鉄製）、補助排障器（ゴム製）

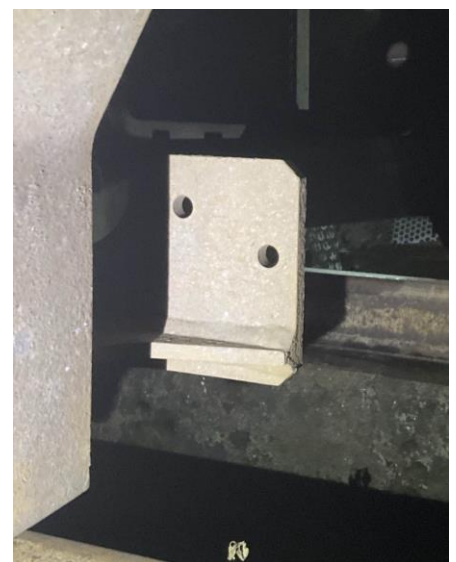
落失した状態の写真

3月4日（火）21時57分頃、吹田総合車両所 日根野支所にて当該車両の検査を担当する係員が車両の検査を行っていたところ、走行中にレール上の支障物を取り除く部品が1箇所なくなっていることを発見しました。

調査中です。
