### 電線管の落下について（山陽線 入野駅）

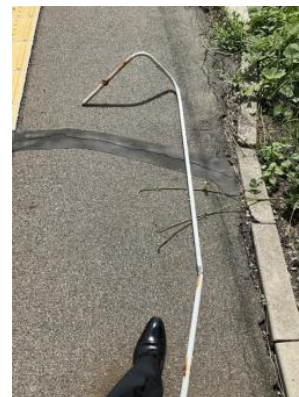
3 概 況  
・入野駅に停車した列車の車掌から、跨線橋下付近のホーム上に配管らしき物が落下しているとの連絡がありました。  
・現地を確認したところ、跨線橋から電線管が落下したことが判明しました。  
※列車との接触はありません。  
※お客様のお怪我はありません。

4 落 下 物  
電線管（外径 21mm×厚さ 2.3mm×長さ 2.5m）  
※重さ約 1.7kg  
※跨線橋までの高さは約 4.5m

6 原 因  
電線管を取り付けている金具が腐敗し、落下したものと推定されます。

7 対 策  
同種設備について緊急点検を実施します。
