2026年2月8日
西日本旅客鉄道株式会社

構造物からの落下物について

2026年2月8日、山陽新幹線 西明石駅の構造物から窓枠縦桟（たてざん）を覆う化粧材の一部が落下したことが判明しました。お客様にはご迷惑とご心配をおかけし、申し訳ございませんでした。

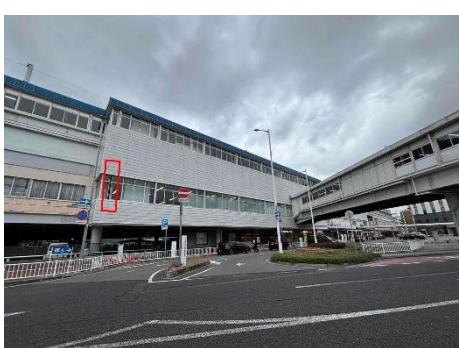
[設置個所①（遠景）]

6時40分頃、当社社員が西明石駅前の通路にて駅舎の窓枠縦桟を覆う化粧材の一部が落下していることを発見しました。

※窓から落下していた歩道までの高さは約5.5m

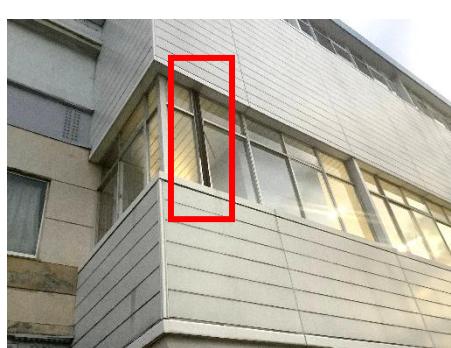
[設置個所②（近景）]

※縦桟とは、窓の固定やねじれ等防止する目的で縦方向に設置する部材

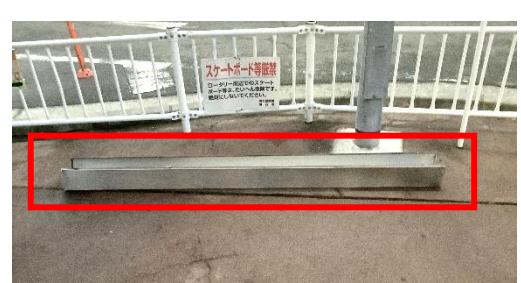
[落下物]

窓枠縦桟を覆う化粧材

材質：アルミ

大きさ：高さ237cm×幅18cm×奥行18cm

総重量：4.4kg

化粧材を固定しているビスが経年劣化により緩み、列車通過時の振動や当日の強風なども重なり落下したものと推定していますが、詳細は調査中です。
