２０２１年 ９月 １９日
西日本旅客鉄道株式会社

瀬戸大橋線 児島駅構内　高架下駐車場に木片が落下した件について

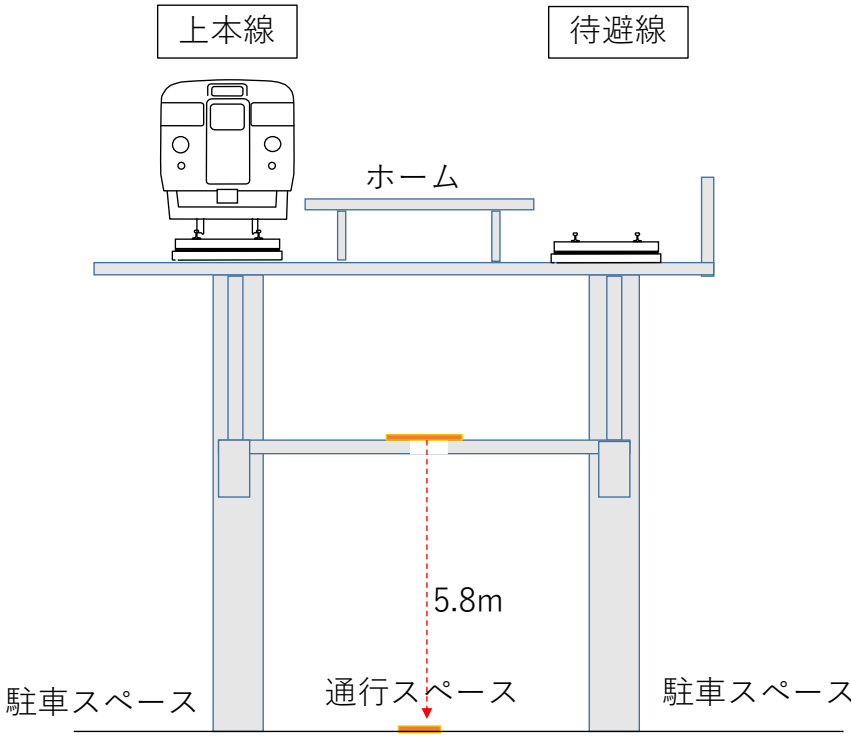
５ 原　　因
高架下天井部分に、鳩の対策として設置していた板の一部が腐食し木片が落下しました。

落下箇所全景

落下箇所

６ 対　　応
児島駅構内の同種箇所の点検及び天井部の板の撤去

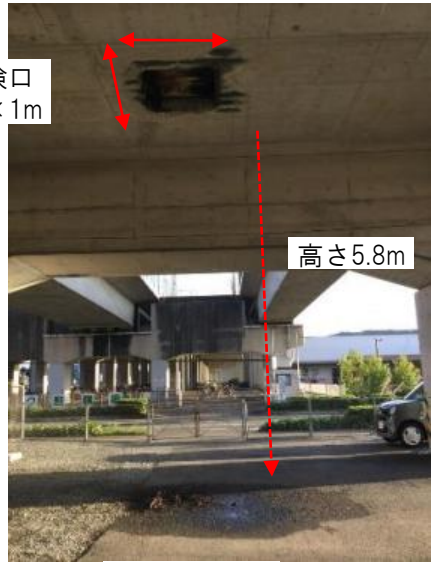
４ 落　下　物
木片・・・縦８８０ｍｍ×横７０ｍｍ×厚さ５０ｍｍ
総重量　約１．６kg　個数　１個

落下した木片
総重量1.6kg
（最大880×70×55mm）
