福知山線列車脱線事故の課題検討会 報告

—事故に関わる組織的、構造的問題の解明と安全再構築への道筋—

平成23年4月25日

4・25ネットワーク
西日本旅客鉄道株式会社

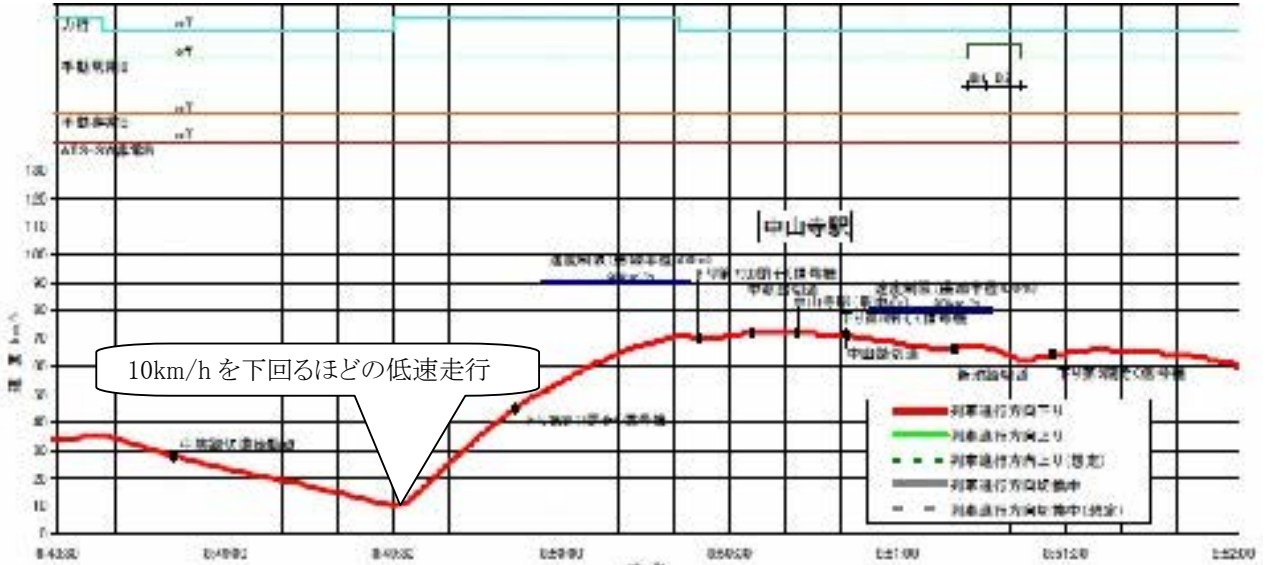
【川西池田駅～中山寺駅間】

①当該列車の前の回送電車(回 4469M)の尼崎駅出発から宝塚駅到着までの運行経過

○宝塚駅入駅時の速度超過

- ・注意信号を現示している2番線の場内信号機を加速しながら制限速度通りの速度約55km/hで通過した。通常は、注意信号を加速しながら通過することはない。
- ・その後、注意信号に対する制限速度を超えて加速を継続し、続く分岐器に、制限速度40km/hを大幅に超える約65km/hで進入するミスをした。

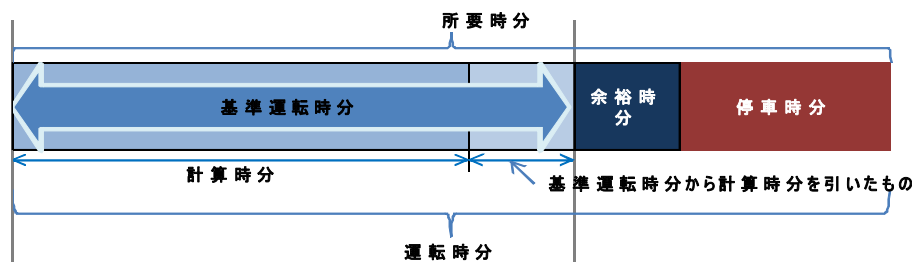
■ 通常のダイヤ列車の構成

- ・信号の開通時分や駅での停車時間を正しく把握せずに、運転時分の短縮を行っていたのではないか。
- ・宝塚駅の開通時分がなぜ不足になるのか。速達化を命題に十分調査せずにダイヤを作成していたのではないか。
- ・信号の開通時分や駅での停車時間が不足しており、それを基準運転時分に含まれる余裕時分で取り戻すために、回復運転せざるを得ないダイヤだったのではないか。
- ・宝塚駅～伊丹駅の基準運転時分に含まれる余裕時分が駅停車時間不足で相殺され、余裕時分が全くないダイヤとなっているが、このような事態が発生していることについて、どのように認識しているのか。また、ダイヤ編成システムそのものに問題点が内在しているように思えるが、どう説明するのか。
- ・運転士は、ダイヤの定時性を守るべく回復運転せざるを得ない場合、制限速度を超えて運行するケースがどの程度発生しているのか。その場合、速度オーバーはどのような方法でチェックをするのか。それは、運転士の裁量に任せてきたのか。その方法は、旧国鉄時代からの継承として運転士の誇りと見なしているのか。
- ・5418Mの運転時分は基準運転時分に加算された余裕時分がなく、基準運転時分に含まれる計算時分との差は、宝塚駅～伊丹駅間は7秒（事故調報告書では4秒）、伊丹駅～尼崎駅間は21秒（事故調報告書では24秒）である。JR西日本の説明では「川西池田駅」・「伊丹駅」の停車時分の不足は認めているが、それぞれの停車時分不足を3秒とした場合計6秒となり、JR西日本が提示している基準運転時分に含まれる余裕時分7秒との差は僅か1秒（報告書では△2秒）となる。「中山寺駅」・「川西池田駅」・「伊丹駅」の3駅で10秒停車時間が長引くだけで基準運転時分に含まれる余裕時分は0秒となり基準運転時分より早く運転する必要が発生する。（下図参照）

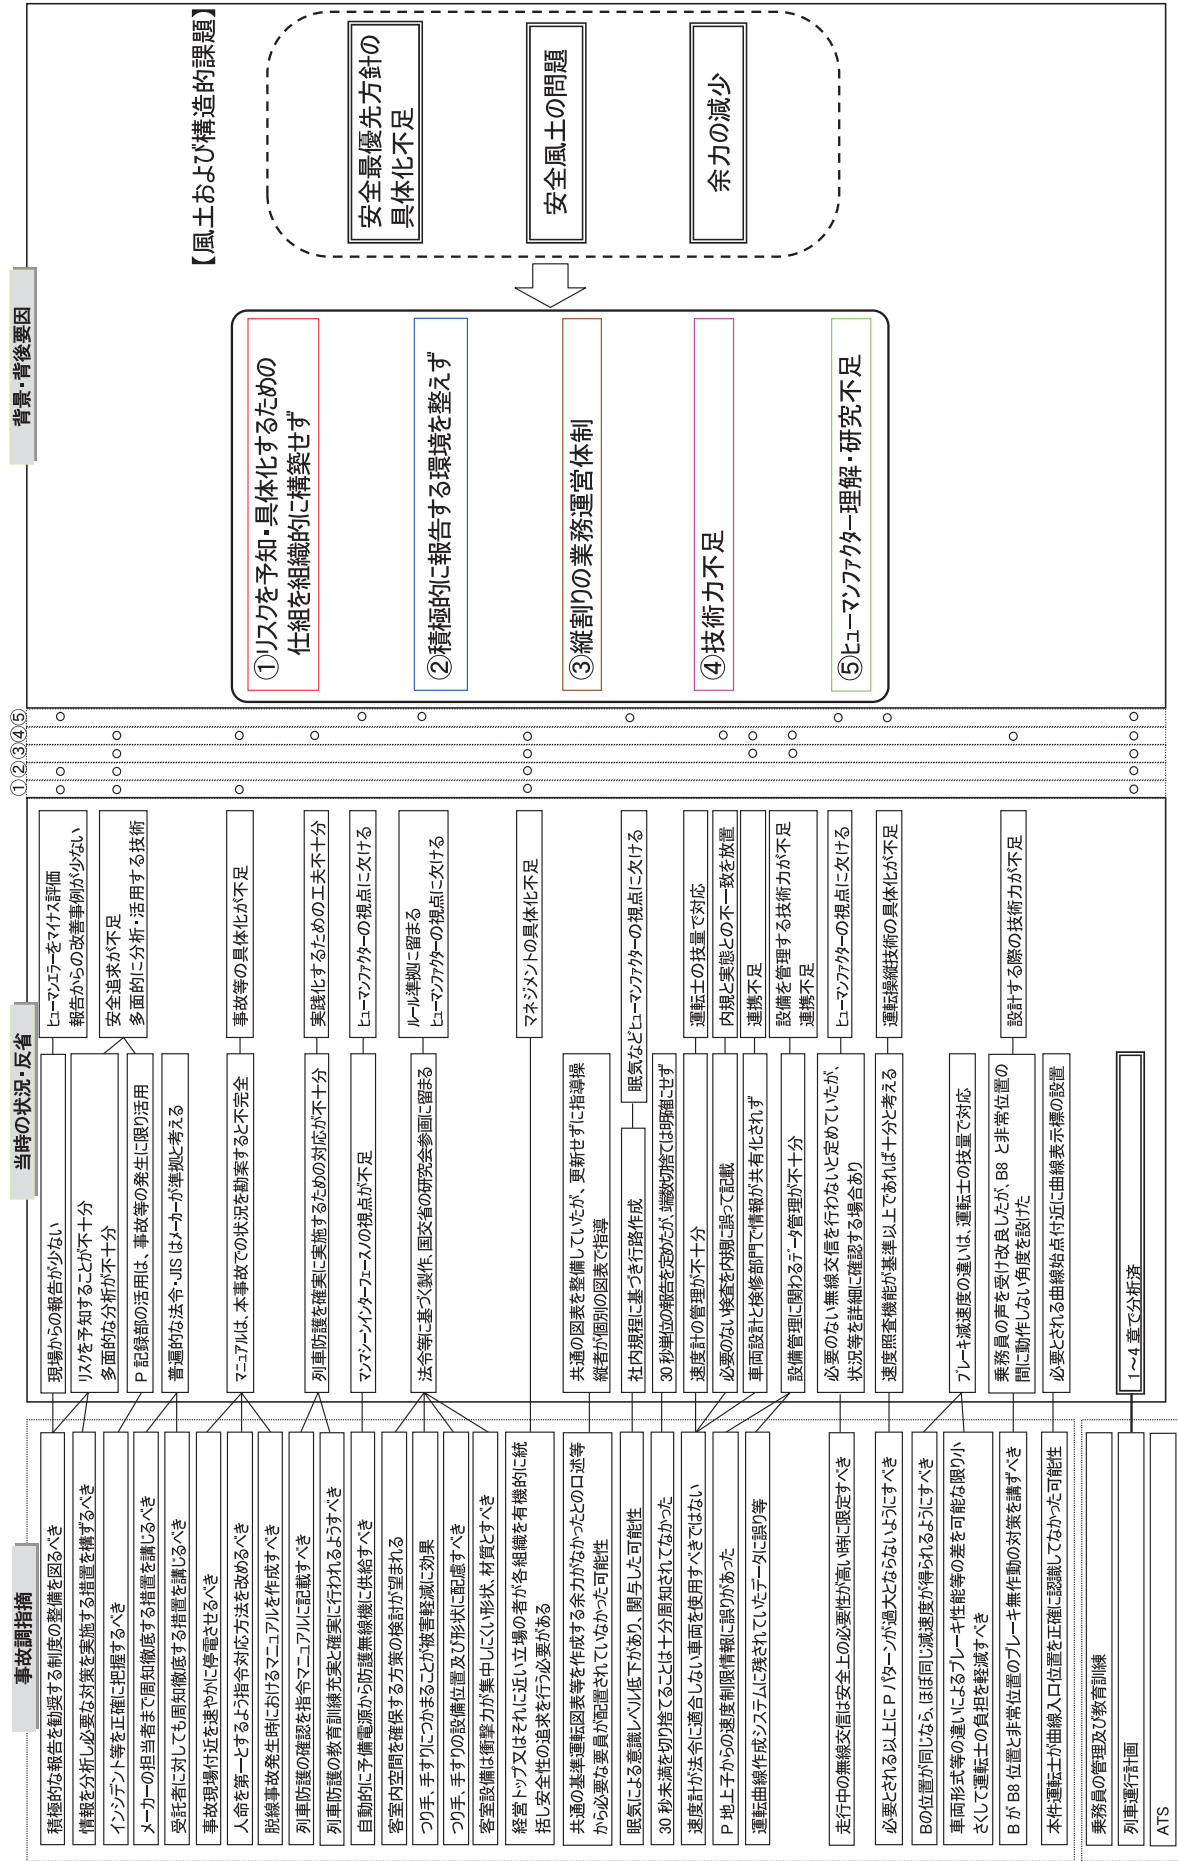
別図 1

鉄道事故調査報告書での指摘事項について、なぜこのような状況となったのかとの視点で、当時の状況・反省とその背景・背後要因について分析した。その結果を別図1に記した。この図では、左の欄に指摘事項を記載し、それに対する当時の状況・反省、背景・背後要因を順に記している。なお、「教育、ダイヤ、ATS」についての指摘事項に対する認識・分析については、1～4項で述べてきた通りであり簡略化している。

福知山線列車脱線事故 鉄道事故報告書における指摘事項と当時の状況・反省、背景・背後要因

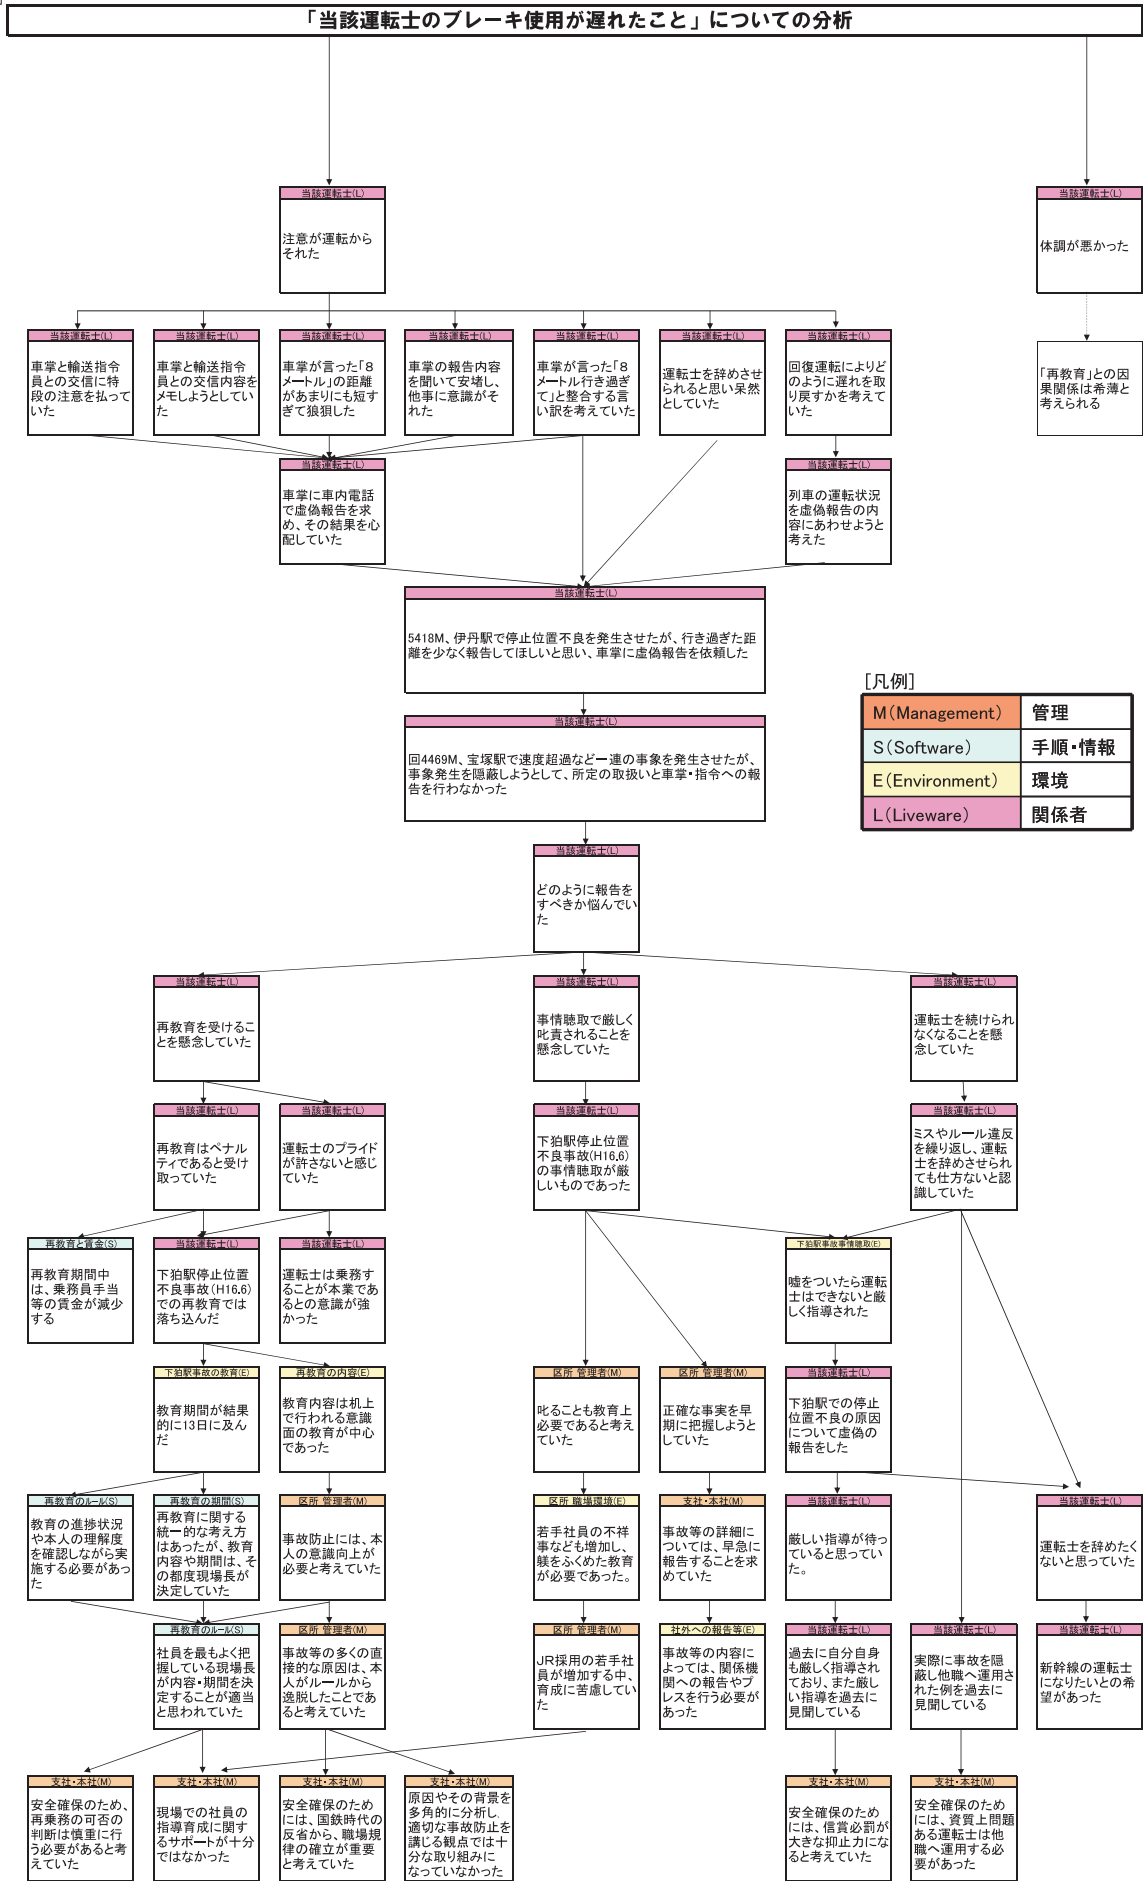
別図2

福知山線列車事故の直接原因としての「当該運転士のブレーキ操作が遅れた」ことについて、多面的に分析した内容を別図2に記した。この分析では、ヒューマンエラーを発生させた事実や経過に基づき、それに関係する当事者、関係者、手順・情報、設備、環境と管理といった要因を背景にかかわる問題まで掘り下げる手法であるM-SHELL手法を使用した。その結果を別図2に記した。別図2では、当該運転士を(L)、手順・情報を(S)、環境を(E)、管理を(M)として表記している。なお、今回の分析では、設備にかかわる要因を除いて分析している。この分析をまとめたのが別図3である。
