安全性の向上 —安全基本計画の主な取り組み

リスクアセスメント

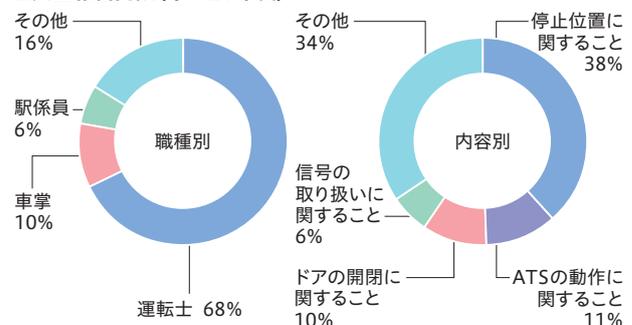
■安全報告内訳(平成21年度)

平成21年度は、各職場において安全報告と気がかり事象の約34,350件についてリスクアセスメントを実施しました。このうち重大性の高い約1,990件を支社で再評価し、さらに重大性の高い約490件を本社で再評価しました。現場・支社・本社いずれの段階でも対策を実施しており、本社で評価した事象については、約6割に対してハード対策を実施しています。

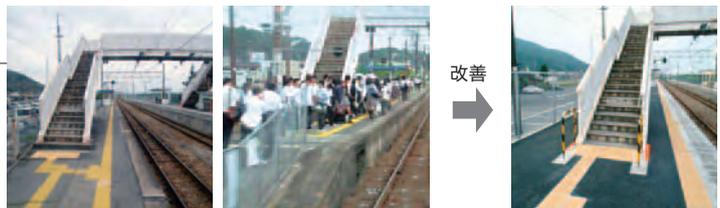
改善事例〈赤穂線長船駅〉

岡山方面行ホームは、幅の狭い箇所があり、運転士が列車入駅時に、お客様と接触する危険を感じることがあり、速度を低下させたり汽笛を鳴らしたりしていました。

改善策として、ホームの拡幅等を行いました。

赤穂線長船駅は改札口がホームの端にあることから、お客様は列車に背を向けて歩かれ、特に陸橋付近では線路際を歩かれることになり、列車と接触される危険があります。そこで、岡山運転区では、通勤・通学の時間帯を中心に列車を入駅させる際、速度低下や汽笛吹鳴などの取り組みを実施してきました。今回、安全性をさらに向上させる対策を検討した結果、抜本的対策として「ホームの拡幅」とホーム上の危険性を周知する「ゼブラ表示」を施すことを提案しました。

現場のリスクアセスメントを経て報告される内容を支社で再検討し、優先的に対処すべきものにリスク低減策を実行しています。この際、現場に赴き、実態把握をすることが大切なのは言うまでもありません。長船駅についても、早朝時間帯から現場を調査し具体的対策を検討し、ホーム拡幅を行うことになりました。また、ホームと列車の段差が危険であるとお客様の声も踏まえ、ホームの高さを上げ、段差を解消することもあわせて実行し、リスクの大半を低減させることになりました。

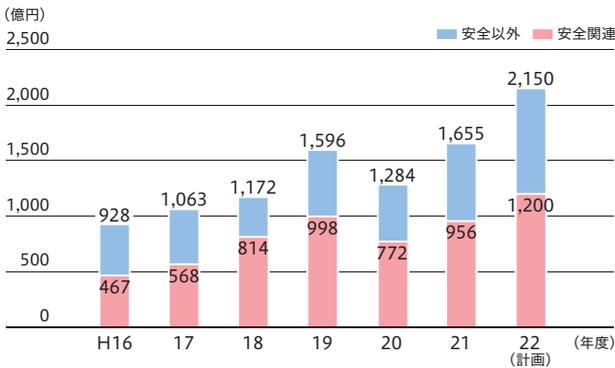
■安全関連投資

「安全性向上計画」において、平成16～20年度に約600億円の追加投資計画を策定しましたが、その後さらに約200億円上積みし、総額3,600億円の安全投資を行いました。

また、「安全基本計画」(平成20～24年度)においても、4,300億円の安全関連設備投資を計画しています。

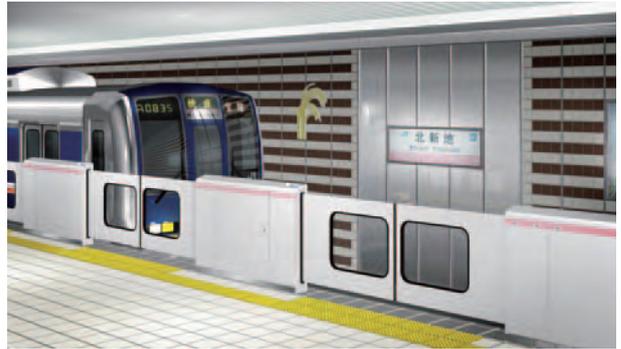
可動式ホーム柵 完成イメージ図

可動式ホーム柵の設置

平成23年春に、JR東西線北新地駅にて可動式ホーム柵の使用を開始し、今後の展開について検討していきます。

可動式ホーム柵の整備では、部門間に跨る課題も確実に抽出するため、プロジェクトチームを立ち上げ、連携を重視して計画を進めました。もちろん、設備を使用する現場の意見を重視したのは言うまでもありません。

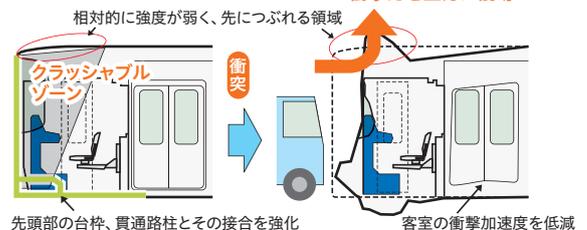
■衝撃吸収の仕組み図

列車衝突発生時に客室内空間を確保するため、車体側面と天井、台枠の接合部を強化するなど、強度向上を図った車両を平成20年7月以降に投入しており、平成21年度末までに145両投入しました。また、運転席より前方をクラッシュブルゾーンとし、客室及び乗務員室の空間を確保する構造とした車両を平成22年に導入しました。

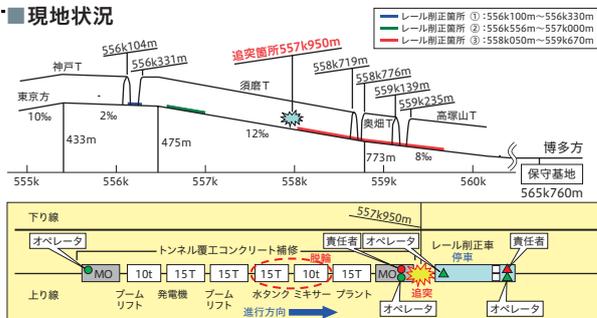
■ 現地状況

平成22年7月22日4時15分頃、山陽新幹線新神戸・西明石駅間の上り線557k950m付近に停止していたレール削正車に、東京方から走行してきたトンネル覆工コンクリート補修の保守用車(編成)が追突しました。これにより、トンネル覆工コンクリート補修の編成は、博多方の保守用車(モーターカー)がラジエーターの水漏れにより自走不能となったほか、東京方から4、5両目(全6両)の鉄製トロ(器具運搬用台車)2両が脱輪しました。脱輪したトロ搬出等の復旧作業及び線路確認等を行い、14時30分に運転再開しました。
