■ ハイブリッドSKがいしの開発

1. はじめに

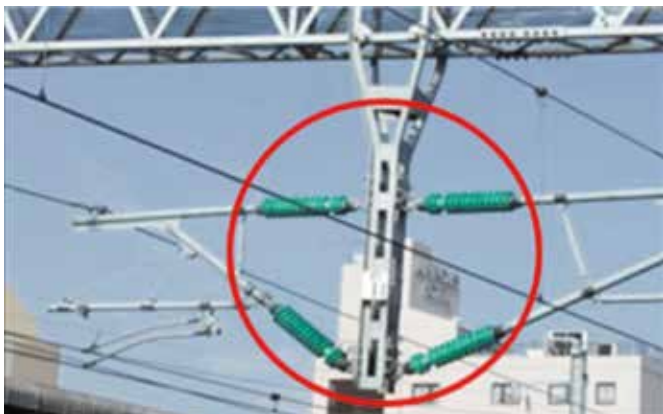
図2：新幹線用長幹がいし（シリコンコンパウンド塗布）

そのような背景から、汚損が激しい箇所の新幹線用がいしには、シリコン・コンパウンドを磁器がいし表面に塗布する事で撥水性を高めて、漏れ電流を防ぎ、絶縁性能を保つ様にしています（図2）。しかし、このシリコン・コンパウンドは2年程度で劣化し、古いシリコン・コンパウンドを取り除き、新たに塗り直さなければならないため、多額のメンテナンス費用を要しています。また、塗り替え時の環境対策（塗布材の飛散防止対策や作業後のウエス処理）や3K作業である塗り替え作業の労働力確保などの問題もあります。

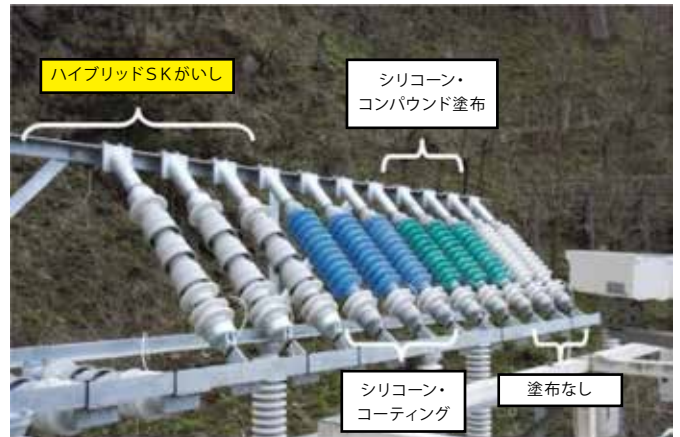
図4：課電曝露試験実施状況（新潟県）

工場内で基本性能を確認した後、重汚損地区における絶縁性能低下の有無を確認する為に、鉄道総合技術研究所の塩害試験場(新潟県)で課電曝露試験を行っています(図4)。この課電曝露試験では、新幹線の電気設備を想定して、常時30,000Vの電圧をかけて、がいしの絶縁性能の評価として漏れ電流を測定しています。その他に、がいし表面の塩分濃度の測定や気象条件(気温、湿度、風速、雨量)、外観の状況等について、測定観測を行っています(表3)。

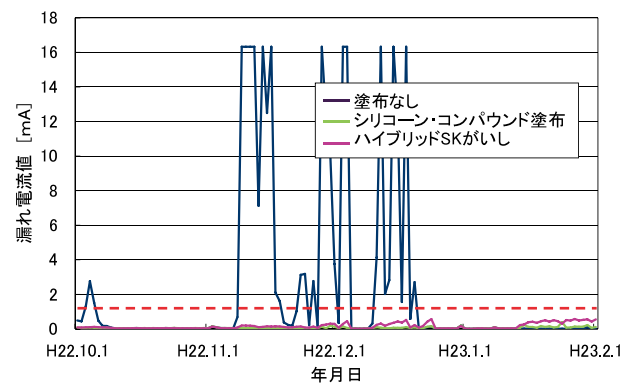
図5：課電曝露試験結果（漏れ電流測定）

これまでの結果として、ハイブリッドSKがいしはシリコン・コンパウンド塗布がいしと同様に漏れ電流を1mA以下に抑制出来ていることを確認しました(図5)。
