# コンクリート建造物の維持管理における 新技術活用に向けた取組み

キーワード ドローン、画像解析、効率化

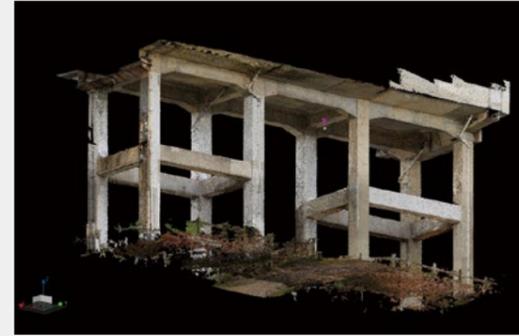
図1：高架橋3Dモデルの作成例

撮影により得られた画像から作成した3Dモデルを(図1)に示します。本モデルは、連続的に撮影した写真を3次元化する方法(フォトグラメトリ)により作成したものです。なお、今回の飛行区間は、安全管理上高架下の柱間(内側)のみとしたため、1眼レフカメラにより外面撮影を合わせて実施しました。実際の運用場面でも、全区間のドローン飛行は困難であるため、カメラ撮影画像と併用する必要があります。作成した3Dモデルにより、ひび割れや鉄筋露出箇所、排水樋等の付帯設備の劣化状況等、外観変状の状態を実用的なレベルで十分確認できることがわかりました。

3Dモデルおよび360°動画はともにこれまでの目視検査に代わる方法として適用可能性を見出しました。実用化に向けて、ドローン機体のバッテリー容量やドローン飛行に関する法的整備、ドローン飛行と列車の安全に関わる社内規程の整備も今後の課題となります。

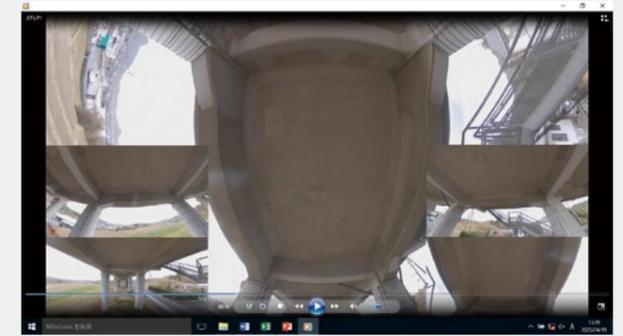
図2：360°動画(一部加工)の一例

次に、3Dモデル撮影と同様、高架下の柱間(内側)からドローンに360°カメラを搭載し動画を撮影したものを(図2)に示します。3Dモデル作成と比べて撮影時間、データ処理時間が短いものの、画像に歪みが生じる点が課題です。

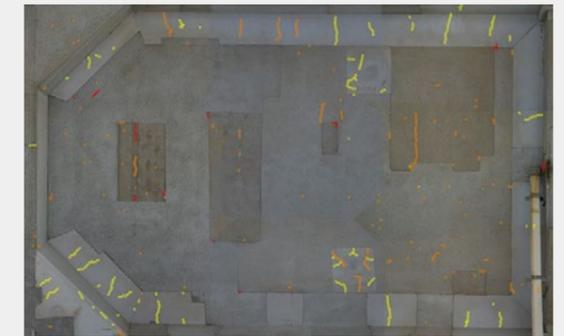
図3：中間スラブのひび割れ解析結果

中間スラブ下面で断面修復工法を施工している箇所です。部分断面修復の施工範囲内における微細なひび割れを検知する一方で、断面修復箇所の境界部は検知しない等、高い精度で検出していると思われませんが、実用化に向けては更なる精度向上が必要と考えています。

ラーメン高架橋を対象とした富士フィルム(株)製のAI画像解析結果の一例を(図3)に示します。部位は
