## 安全かつ効率的な懸垂がいしピン部検査 ブレンボーの開発

近畿統括本部 京都電力区

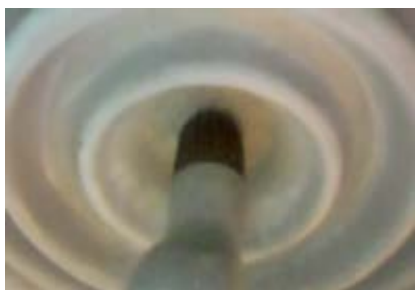
写真1：ブレンボー

**改善内容、効果（現状と改善策の比較）：**過去にも高所用の点検カメラを使用した類似品は存在していましたが、アングルの固定が困難で写真精度にばらつきがある等の問題点がありました。そこで、型枠を取付けてすばやく固定し、誰でも同じアングルで撮影できるようにしました。また、リスク面でも伸縮可能な絶縁性能を有した操作棒を採用したことにより、高所作業を不用とし墜落・感電リスクの低減を図りました。検査にかかる費用も夜間の線路閉鎖・停電作業で行っていたものをブレンボーを活用することにより昼間の見張り体制で行えるようになり、コスト削減を実現しました(表1)。

カメラを選定するに当たり、Wi-Fi機能を持ったカメラに着目しました。カメラ自体がプライベートネットワークを構築し、専用の無料アプリを使用すれば手元のiPhone等で遠隔撮影ができるようになります。結果、地上から充電電路に近づかず検査可能となり、墜落・感電のリスクを低減する事ができました。また、試作段階においてがいしのピン部に焦点が合わない事が多々ありました。そこでカメラケースにレンズを取り付けピン部に焦点が合うようにしました。

懸垂がいしは様々な角度で取付けられている為、どの角度で取付けられていてもすばやくアングルの固定やピント調整が可能な型枠を作成することに苦労しました。懸垂がいしの規格や、使用する材料等について調査し検討を重ねました。
