1. 三江線の運転状況と主な被災箇所

2. 三江線の被災状況

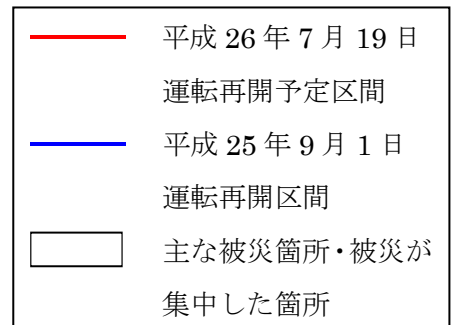
被災事象		三江線
土木・軌道関係	橋脚流出	1
	橋台護岸流出	1
	切土崩壊	10
	土砂流入	22
	築堤崩壊	5
	道床流出	9
	線路陥没	2
	土砂堆積	5
	土留壁変状	2
	土石流	11
	のり面工変状	1
	計	69
電気関係	ケーブル損傷	3
	信号通信設備損傷	0
	電力設備損傷	0
	計	3
合計		72
