回転機（主電動機・電動発電機） 整流子面の非接触式偏心測定器の開発

成果概要

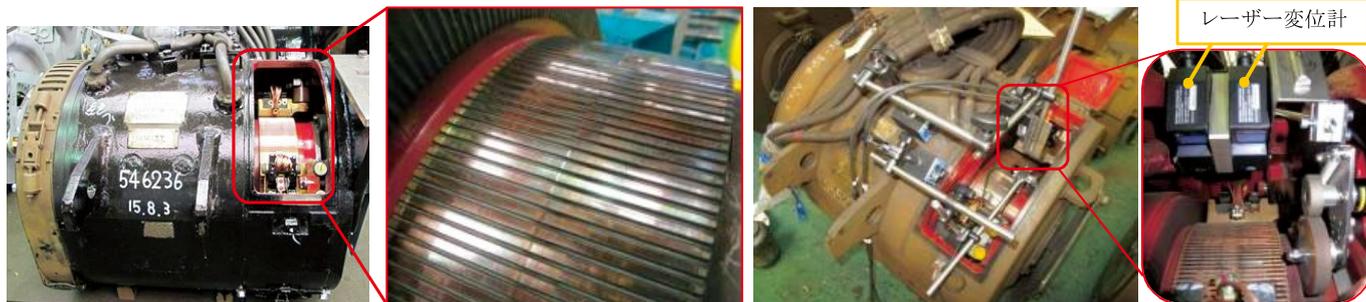
直流主電動機（モーター）

整流子面

拡大図

写真1：直流主電動機整流子面

写真2：非接触偏心測定器 設置状態

直流主電動機等の回転機は、主電動機の枠に固定されたカーボンブラシと内部で回転している整流子面（写真1）が物理的に接触しています。整流子面は銅製の百本以上のコイルの突起が並び、新品では真元に近い表面形状となっていますが長期間使用すると摩耗や火花の発生によって表面に凹凸が生じ、状態が悪化するとブラシと整流子面の接触不良によるフラッシュオーバー（主電動機内部で短絡する事象）に至り、車両故障の原因になります。

非接触での変位の測定の実現に向けレーザー変位計を採用しました。同変位計はレーザー光を照射し、対象物から反射した光の角度で対象物の寸法を測定します。開発当初はレーザー光の乱反射やノイズにより、正確な寸法が計測できず凹凸部の判断ができませんでした。そこで、採用するデータ域を絞ることで不要データを削除し、1/1000mmレベルで凹凸の判断を行うアルゴリズムを設定することでこの問題を解決しました。

2台のレーザー変位計を用いたことにより、左右2箇所あるカーボンブラシ摺動部の整流子面を一度に測定可能になり、同時に両者を比較することが可能になりました。また、測定器を簡単に固定・調整できるように固定器具を工夫したことで、多様な直流主電動機・電動発電機など形状が違う回転機にも対応可能となりました。
