## 加熱技術を用いた 塗膜除去技術の開発

### 成果概要

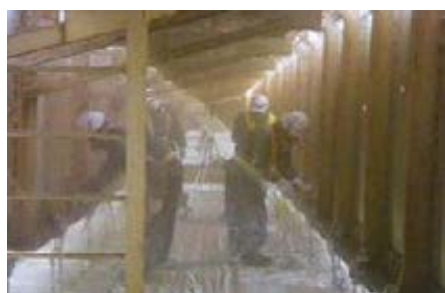
写真1：電力工具による塗膜除去作業

**現状の問題点：**鋼鉄道橋では鋼材を腐食から守るために、定期的に塗装の塗替えを行っています。塗装の塗替えは、劣化した古い塗膜を除去しますが、一般的に使用するグラインダー等の動力工具では、①作業時の騒音が大きいこと、②粉塵に対する作業環境の改善が課題でした。

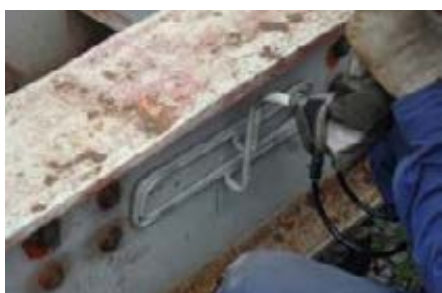
写真2：加熱作業

加熱方法については、作業の安全性を考慮し、ガス以外の方法を探す中で、専門会社からの助言をもとに、IH 調理器などに活用されている「高周波誘導加熱」という技術を採用することとしました。

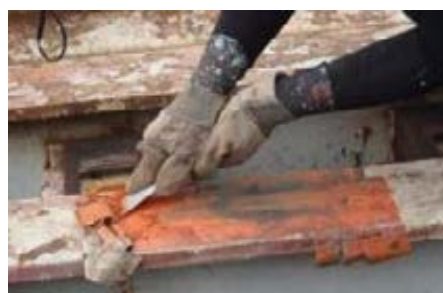
写真3：加熱後の塗膜除去作業

鋼鉄道橋での試験施工の結果、従来工法と比較して、作業時の騒音と粉塵を低減することができました。
