駅舎屋根の部材が落下した事象について（万葉まほろば線）

万葉まほろば線 巻向駅構内

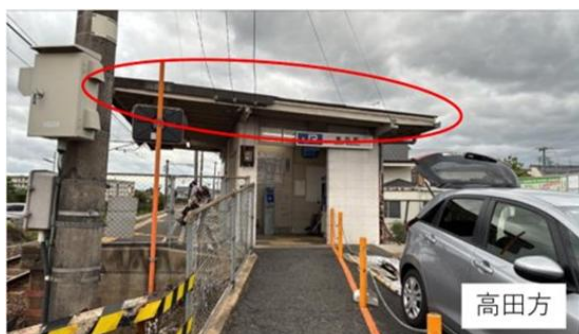
〔コンクリートの剥離箇所〕

10時30分頃、巡回中のグループ会社係員は巻向駅駅舎屋根の一部が破損し、通路などに落下・飛散していることを発見しました。

屋根の端部材

材質：スレート

大きさ：長さ360cm×幅39cm×厚さ5mm

総重量：約13kg

台風に伴う強風の影響により落下したものと推定しています。

点検実施後、必要により飛散防止策を行います。
