駅の天井から非常灯金具が落下した事象について（JR神戸線 神戸駅）

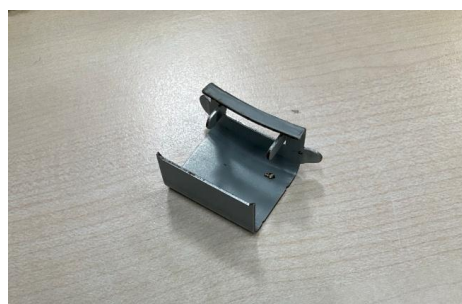
<現地写真>

5時58分頃、神戸駅の駅係員が中央改札口付近で何かが落下した音に気づき、現地の確認を行ったところ、天井に取り付けられている非常灯の金具が落下していることを確認しました。

※落下箇所までの高さは約4.8mです。

天井内において配管の一部が天井面に落下し、その際生じた衝撃により非常灯金具の落下に至ったと推定しています。

詳細を調査の上、今後対策を検討してまいります。
