ホーム上屋からの落下物について（七尾線 七尾駅）

七尾線 七尾駅 1番のりば

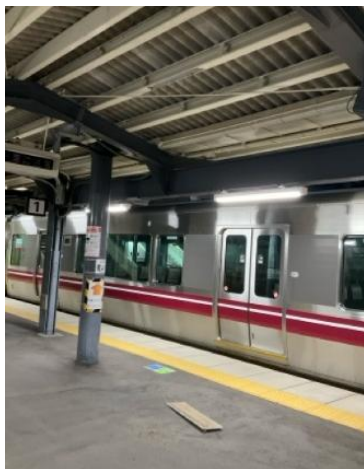
【現地箇所】

4時50分頃、駅社員が巡回中に七尾駅1番のりばに木製板と思われる落下物を発見しました。現地を確認したところ、ホーム上屋から木製板が落下したことが判明しました。

木製板を固定していた針金が経年劣化により破断し、落下したものと推定されます。

七尾駅の同種箇所について触診点検を実施し、落下の恐れがないことを確認しています。

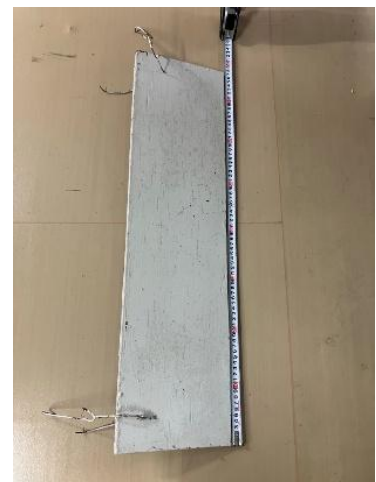
【落下物】

材 質：木製板

大きさ：長さ775mm×幅200mm×厚さ12mm

重 量：約1,187g

※落下した高さ 約3.16m
