## 山陽線 三原駅 新幹線連絡通路エレベーターホールの天井材が 落下した件について

2020 年 4 月 26 日、山陽線三原駅で天井材の一部が落下しました。このたびは、ご心配をおかけし、申し訳ございませんでした。

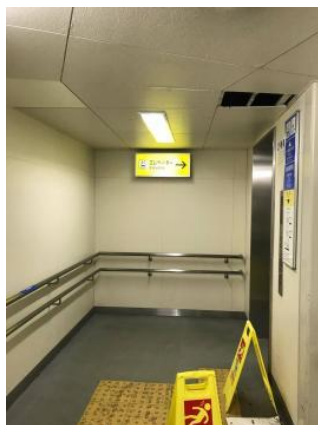
落下箇所

- 1 発見日時 4 月 26 日（日） 午前 8 時 25 分頃
- 2 場 所 山陽新幹線 三原駅構内 新幹線連絡通路 エレベーターホール
- 3 概 況 4 月 26 日（日）午前 8 時 25 分頃、駅清掃会社社員が新幹線連絡通路のエレベーターホールの天井材が落下しているのを発見しました。駅係員が落下物を確認したところ、天井材の一部であることを確認しました。なお、落下物によるお客様のお怪我等はありません。
- 4 落 下 物 天井材 1 枚  
材 質：ケイ酸カルシウム板  
総重量：約 1.05kg  
大きさ：長さ 500mm×幅 430mm×厚さ 6mm  
天井から床までの高さ：約 2.2m

- 5 原 因 小動物が天井材に衝撃を加えたことによると推測されます。  
（天井裏に足跡あり）
- 6 対 策 小動物が侵入可能な隙間を天井内から塞ぎ、飛び降りる可能性がある範囲に敷板を設置します。
