## 橋りょうの転落防止柵の一部が落下した件について

2020 年 9 月 9 日、きのくに線 椿～紀伊富田駅間 見草川橋梁から転落防止柵の一部が落下しているのを確認しました。このたびは、ご心配をおかけし、申し訳ございませんでした。

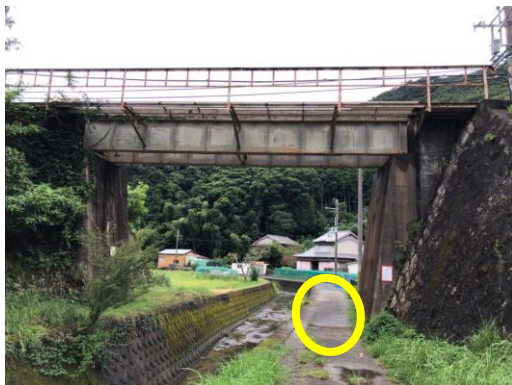
①落下箇所

- 1 受報日時 9月9日（水） 午後0時31分頃
- 2 場 所 きのくに線 椿～紀伊富田駅間 見草川橋梁
- 3 概 況 本日（9／9）午後0時31分頃、当該橋りょう下を通行された方から「2日前（9／7）に橋りょうから鉄板らしきものが落下しているのを発見した。」と当社に連絡が入りました。当社社員が現地を確認したところ、橋りょうに設置される作業員通行用歩道の転落防止柵の一部が落下しているのを確認しました。  
※お客様のお怪我や列車への影響はありませんでした  
※落下箇所は町道です
- 4 落 下 物 材 質：鋼板  
大きさ：約515mm（縦）×約50mm（横）×約6mm（厚さ）  
重 さ：約1.2kg
- 5 原 因 転落防止柵部品を固定する金具（リベット）が振動や雨水により腐食したため落下したものと推測されます。
