## 照明器具の落下について（きのくに線 串本駅）

2020年9月12日、きのくに線 串本駅で照明器具が屋根から外れホームへ落下しているのを確認しました。このたびは、ご心配をおかけし、申し訳ございませんでした。

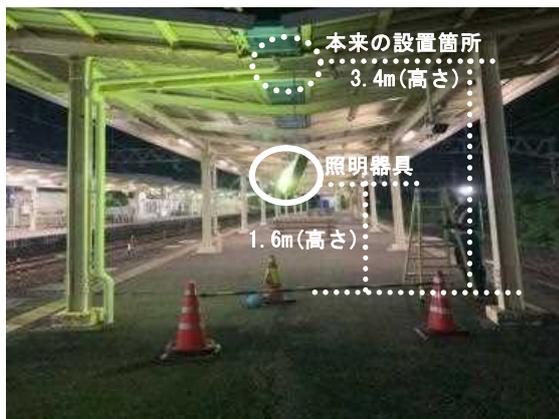
#### ① 落下箇所

- 1 受報日時 9月12日（土） 午後8時28分頃
- 2 場 所 きのくに線 串本駅2番・3番ホーム
- 3 概 況 昨日（9/12）午後8時28分頃、串本駅2番乗り場に到着した紀伊田辺発新宮行普通電車の運転士が、「屋根から照明器具が垂れ下がっている」のを発見しました。さらに、連絡を受けた駅係員が現地を確認すると、本来ホームの屋根に固定されている照明器具が屋根から外れホームへ落下し、コードにより垂れ下がっている状態を確認しました。  
※お客様のお怪我や列車への影響はありませんでした  
※確認後、直ちに当該箇所へお客様が通らない措置を行いました  
※現在は当該照明器具を撤去しました
- 4 落 下 物 材 質：ステンレス製  
大きさ：約17cm（縦）×約55cm（幅）×約17cm（厚さ）  
重 さ：約4.7kg  
高 さ：ホームから高さ約1.6mの地点で垂れ下がっていました
- 5 原 因 屋根と照明器具を固定するステンレスバンドが腐食したためホームへ落下し、ホームへ垂れ下がったものと思われます
