2020 年 10 月 14 日  
西日本旅客鉄道株式会社

## 車両部品の落失について

281 系 6 両編成 1 両目の最前部の車輪の進行右側

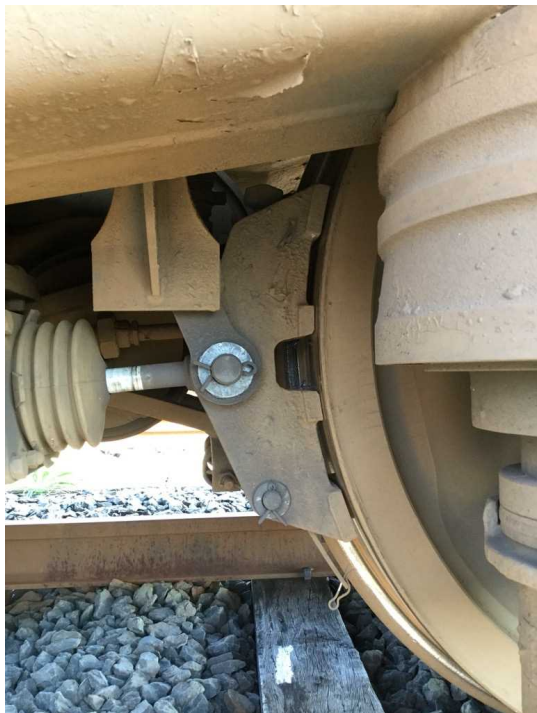
落失した箇所

吹田総合車両所日根野支所の当直は、乗務員区所から「手歯止めが装着しにくい車両がある」との申告を受け、車両を特定して検査・修繕を担当する係員に確認させたところ、制輪子がなくなっていることを発見しました。

落失した箇所（制輪子）

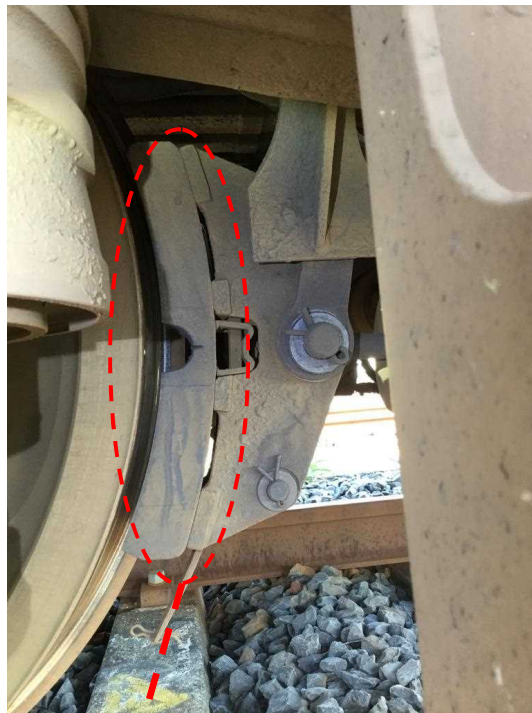
正常時

※制輪子…車輪の踏面（レールと接する面）に押しつけてブレーキ力を得るとともに、車輪の表面を清掃する機能を持つ部品

制輪子

材質：本体 特殊レジン製、台座 鋼製

長さ：約 32 cm、幅：約 7.8 cm、厚さ：約 9 cm

重量：約 3.4 kg
