## 屋根材の落下について（山陰線 江崎駅）

山陰線 江崎駅

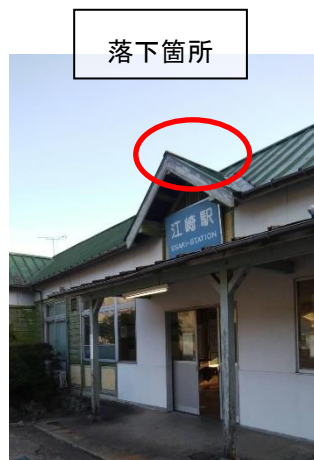
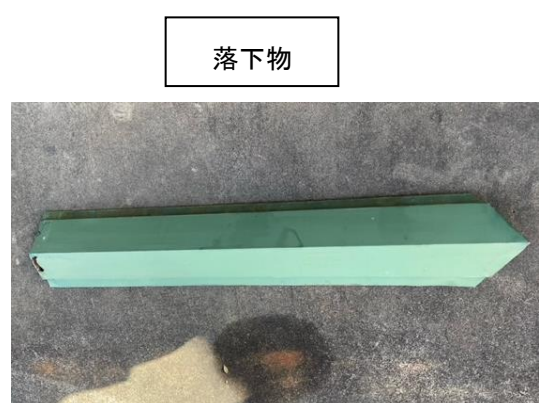
屋根棟鉄板

材 質：カラー鉄板

重 量：1.69kg

大きさ：長さ 1,520mm×幅 260mm×厚さ 0.6mm

高 さ：約 3.5m

年末の強風による吹上げの影響で落下したものと推定されます。

現在は当該箇所を修復し、他の屋根材についても落下の恐れがないことを確認しています。
