こ線橋の樋（とい）の落下について（山陽線 入野駅）

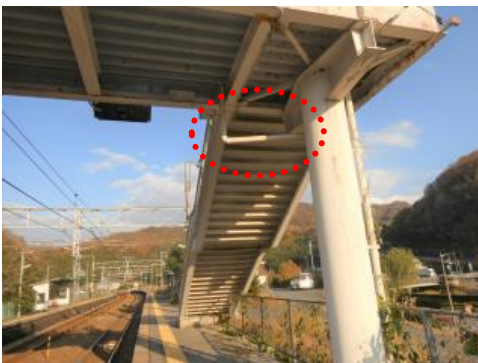
落下箇所(落下前)

こ線橋呼び樋（雨水を集め、下水に導く管）

材質：塩化ビニール製

大きさ：内径75mm×長さ900mm、内径75mm×長さ1800mmの計2本

高さ：約4.0m

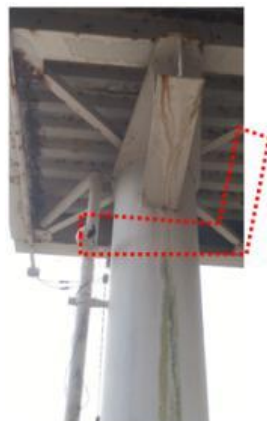
落下箇所(落下後)

1月15日午後0時34分頃、列車の乗務員よりホーム上に落下物があると広島総合指令所に連絡がありました。建築社員が現地を確認したところ、こ線橋に付随する樋であることがわかりました。

樋の経年劣化により、破損しやすい状況となっていたと推定されます。

既に当該落下物を撤去しております。

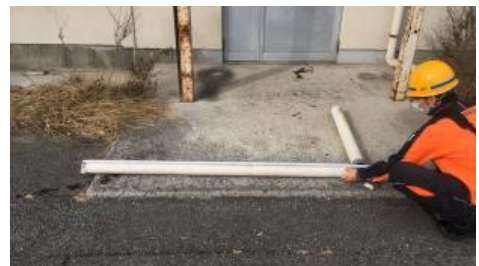
落下物

重量：合計7.5kg
