2021年9月22日  
西日本旅客鉄道株式会社

## 車両部品の落下について

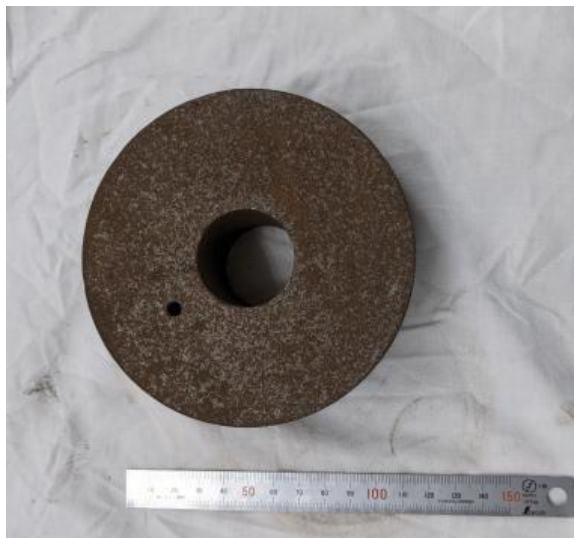
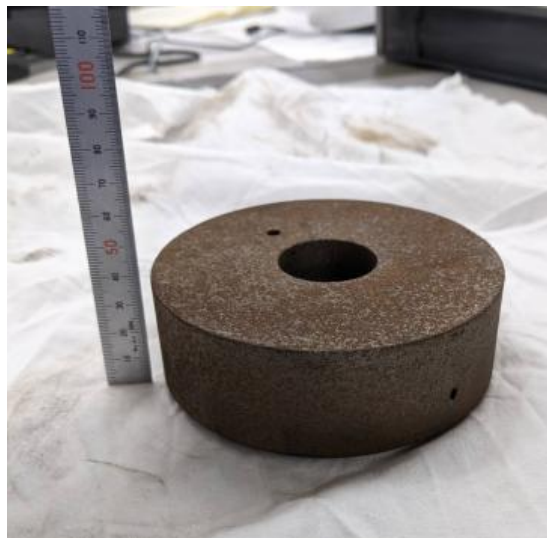
12時00分頃、網干総合車両所宮原支所にて当該車両の検査を担当する係員は、車両の点検を行っていたところ、台車のクッションバネを安定させる当て板（座金）が1箇所なくなっているのを発見しました。

当該当て板（座金）を取り付けていたボルトが破断したためと思われますが、詳細は調査中です。

落下物：座金（直径：110mm 厚さ：40mm 重さ：2.72kg）

座金（左：落失した箇所 右：正常）
