車両部品の落失について

キハ187系1005号

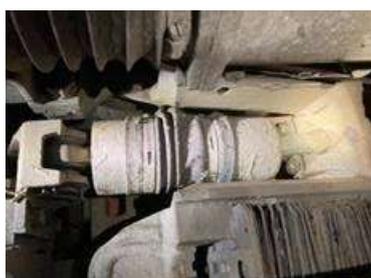
【通常の状態】

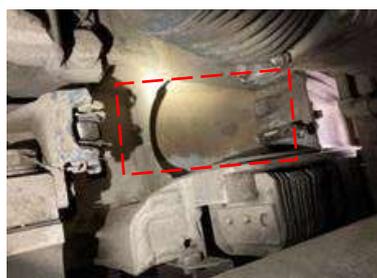
7日、17時09分頃、上記において、車輪の取替作業を行っていた際、車両の床下に取り付けている、横揺れを吸収し乗り心地を向上させるための部品（名称：左右動ダンパ）が落失している事を発見しました。

【落失した状態】

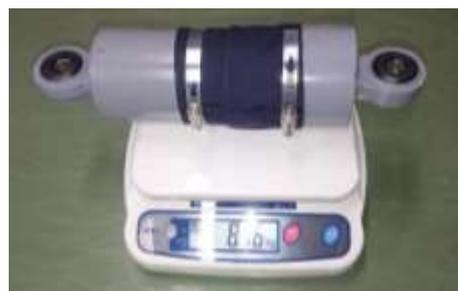
※落失した部品の大きさ 全長：36cm 直径：10cm 重さ：8.16kg 1個 鉄製

【同型式部品】
