## 「のぞみ 22 号」の車両不具合について

のぞみ 22 号（N700 系 16 両編成）

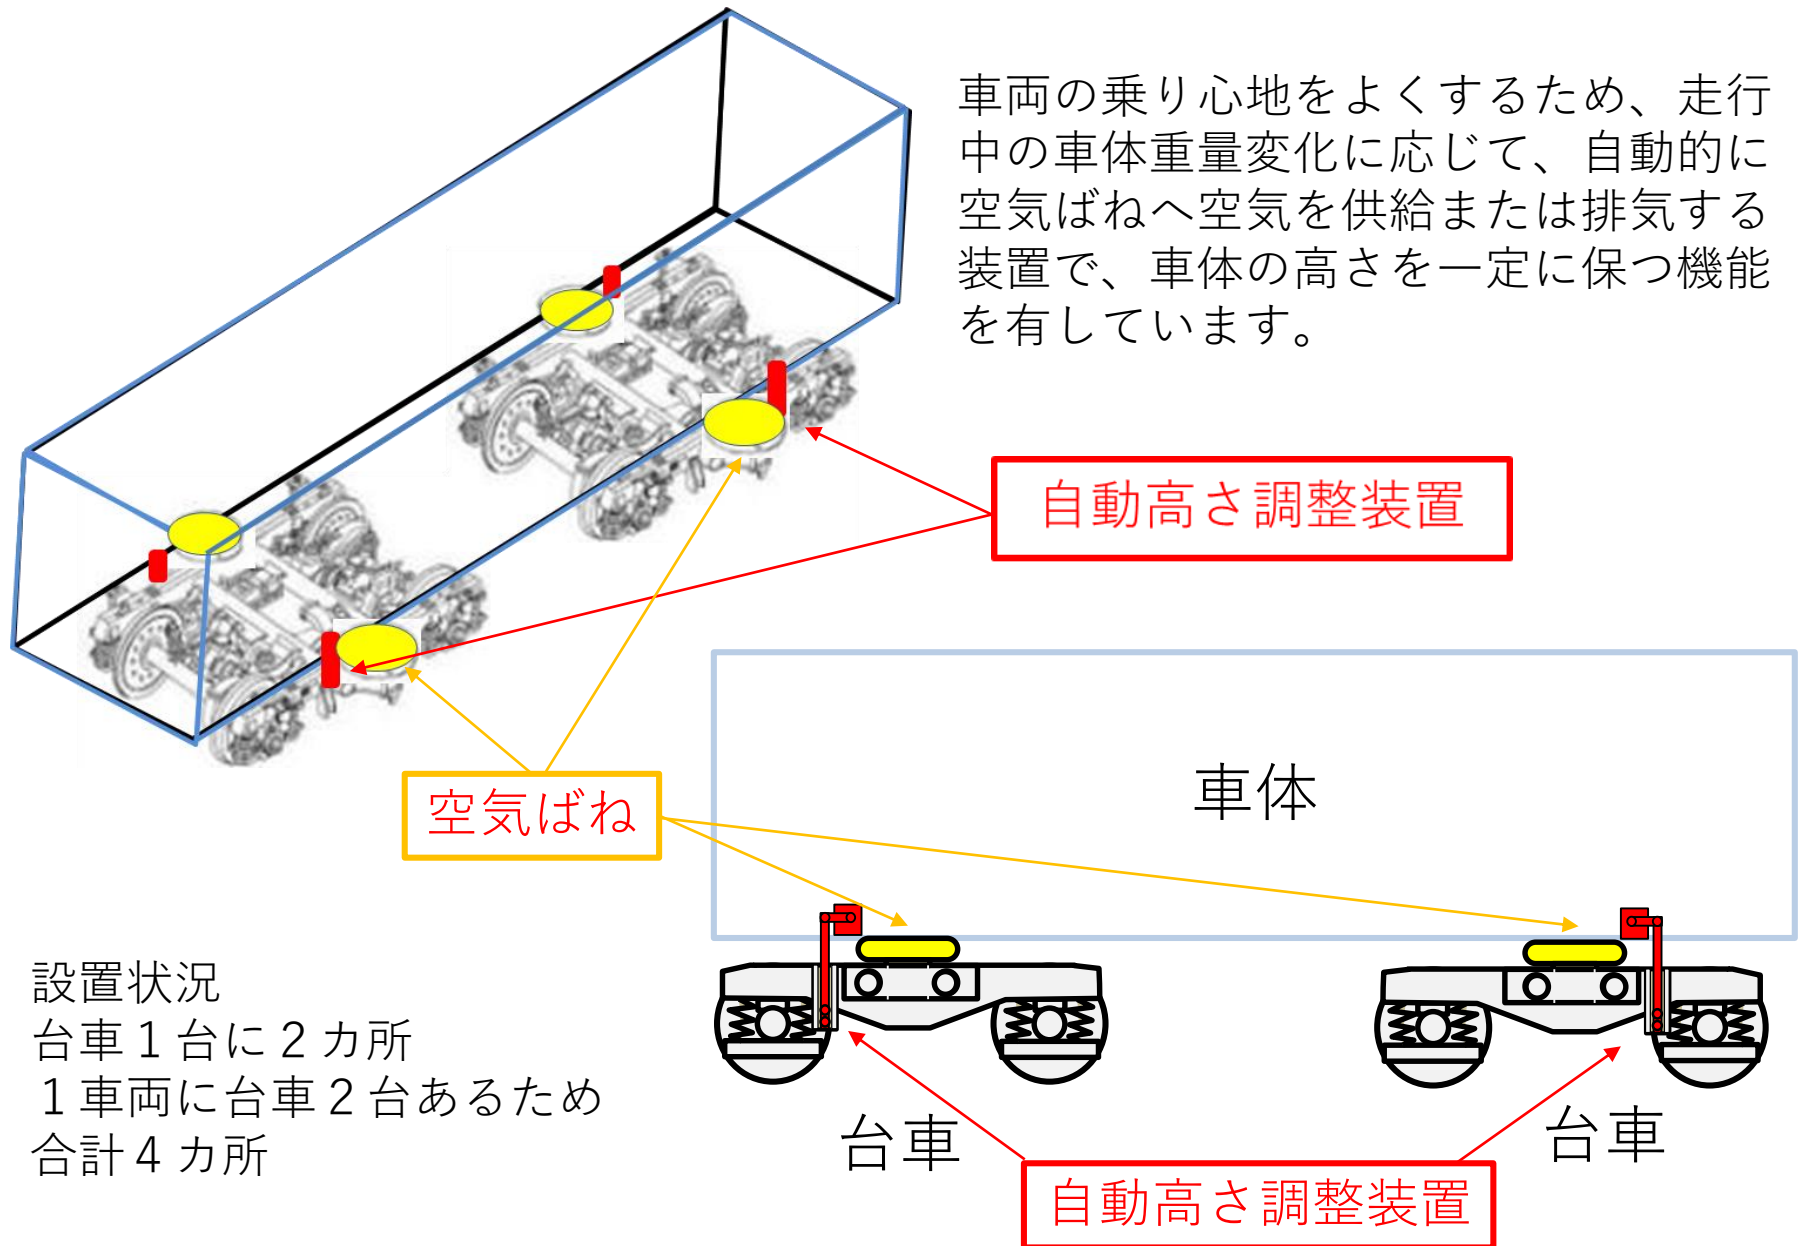
## 【参考資料】 自動高さ調整装置について

車両所での点検において、台車枠の亀裂など、新幹線の走行安全上の重大な不具合は認められませんでした。その他の装置を調査した結果、8 号車の「自動高さ調整装置（別紙参照）」に不具合を認めました。この装置の不具合により、8 号車空気ばねの圧力バランスが崩れ、異常を検知したものと判明しました。当該の「自動高さ調整装置」は交換し、取りおろした不具合品は、詳細調査中です。

緊急対策として同形式車両を対象に「自動高さ調整装置」の機能確認を速やかに実施し、同種事象の再発防止に努めてまいります。
