山陽新幹線 高架橋からのモルタル片落下について

山陽新幹線 東広島～広島駅間 第5府中高架橋

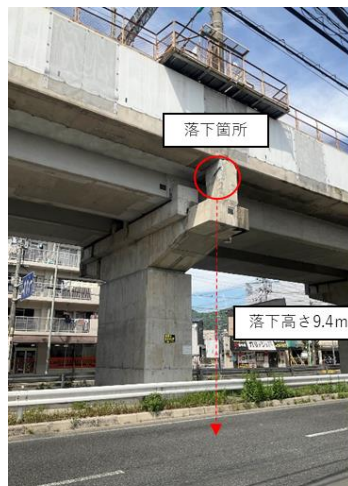
写真1 落下箇所

5月13日（月）13時40分ごろ、新幹線高架下の道路を通行していた方からお客様センターへ、コンクリート片が落ちている旨のご連絡をいただきました。現地調査の結果、山陽新幹線の高架橋から補修したモルタル片が剥落したものと判明しました。

地上からの高さ：約 9.4m

補修したモルタル片が列車振動・温度伸縮により剥落したと推定しています。

高所作業車を用いて至近距離で点検し、これ以上落下する可能性が無いことを確認しています。

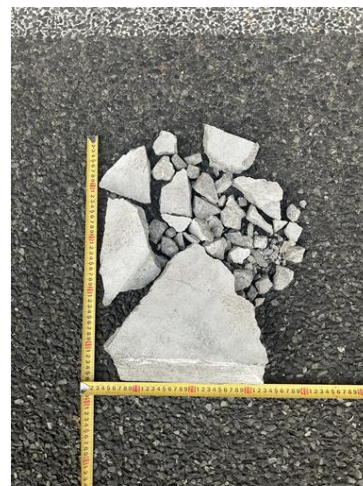
写真2 拾得モルタル

補 修 材：最大 縦 25cm×横 29cm×厚さ 6cm（写真参照）

総 重 量：約 5.3kg（最大片 約 3.1kg）
