2024 年 11 月 3 日  
西日本旅客鉄道株式会社

## 山陰線 沿線の斜面に亀裂が発見された事象について

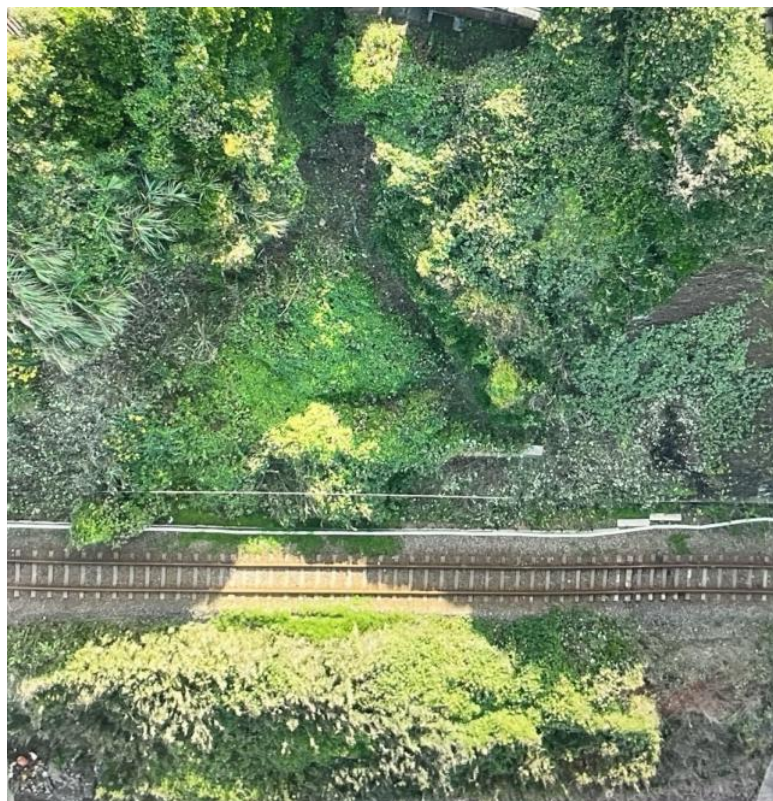
温帯低気圧（台風 21 号）による大雨により、斜面内の地下水位が上昇し、地山の強度が低下したため（推定）

○上空から撮影

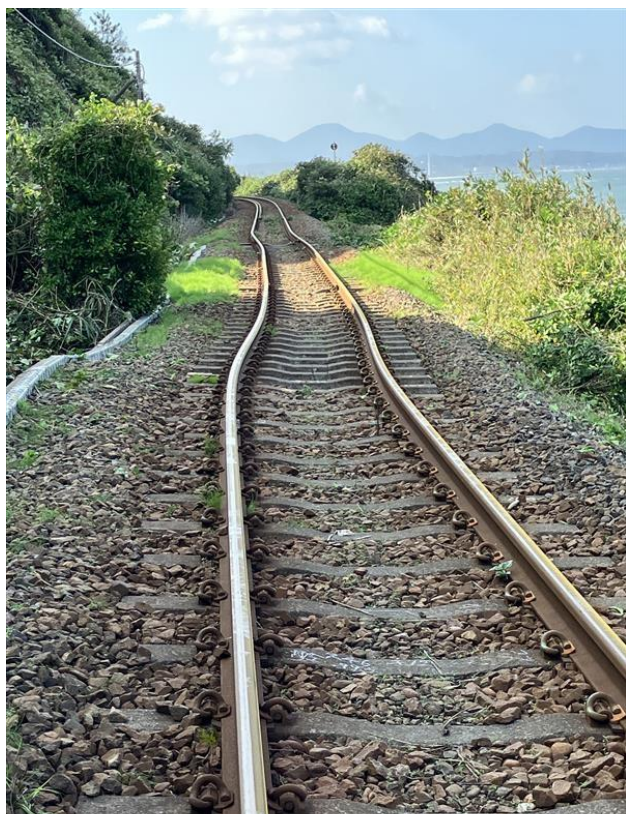
11 月 1 日から 2 日にかけての大雨に伴う規制解除に向けた線路点検の際、上記箇所、係員が線路の異常が生じていることを発見しました。

○線路状態
