嵯峨野観光鉄道株式会社

## ディーゼル機関車の台車枠にき裂が見つかった事象について

DE10-1104 号機 ※トロッコ列車を牽引するディーゼル機関車

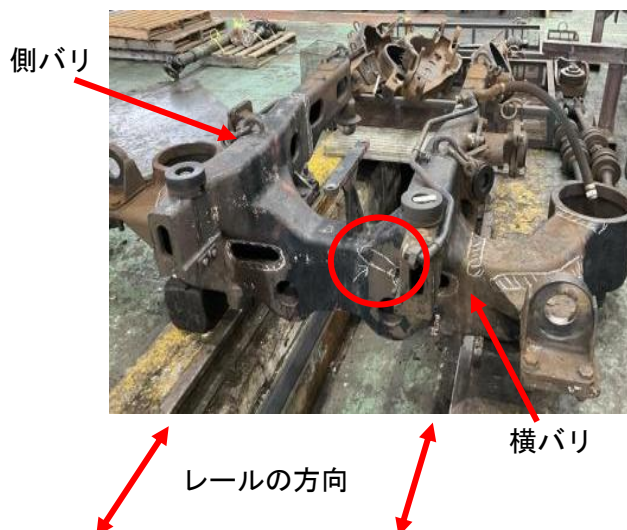
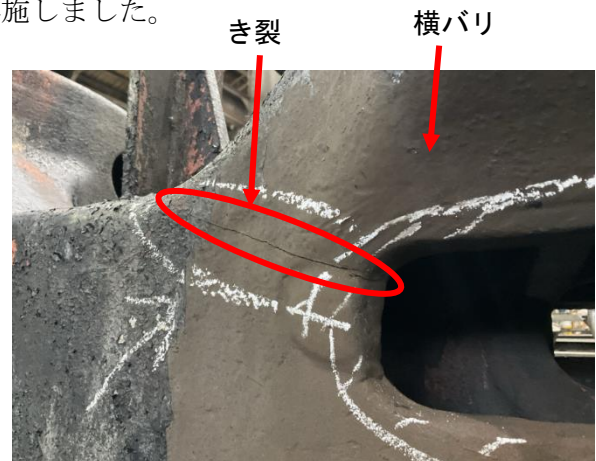
冬期休業中に、通常の定期検査に加え臨時の検査を実施したところ、機関車の台車枠（鋳鋼製）の横バリに長さ 14cm のき裂を発見いたしました。

- ・原因：振動や荷重がかかることでき裂が発生し徐々に進行したものと推定しておりますが、詳細は調査中です。
- ・対策：台車枠の取替も含め検討中です。
