### 高架橋下の外壁からの落下物について（阪和線）

2025年7月12日、阪和線の高架橋において、外壁からの部材の落下を発見いたしました。お客様にはご迷惑とご心配をおかけし、申し訳ございませんでした。

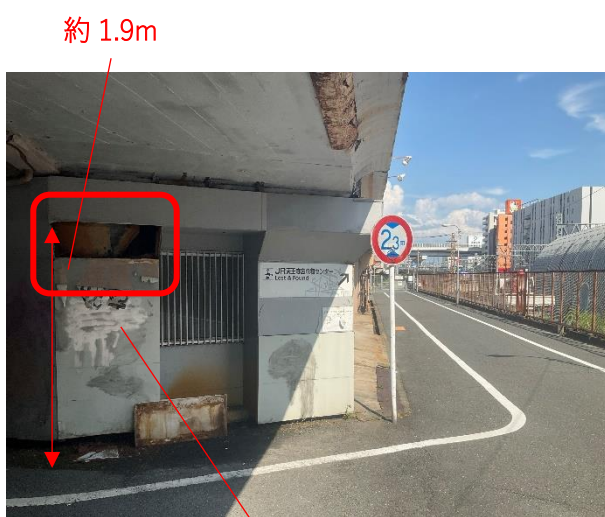
〔現地・落下箇所〕

7月12日（土）15時00分頃、付近を通行していた弊社グループ会社の係員が、高架橋下の外壁から部材が落下していることを発見しました。

※高さ約1.9m

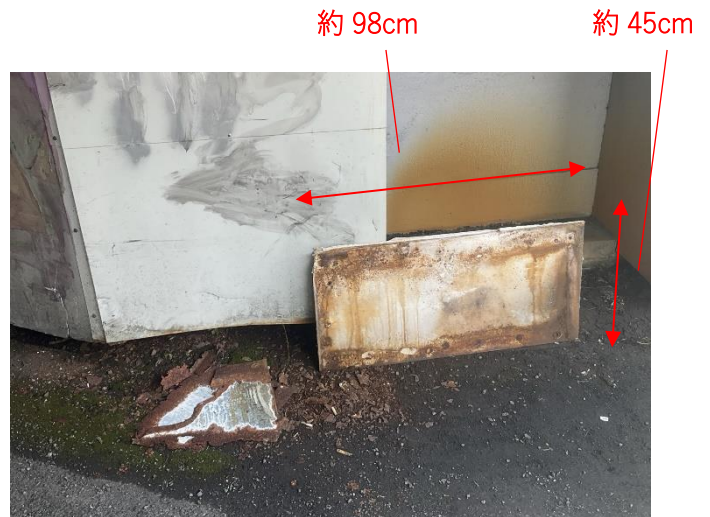
〔落下物（ケイ酸カルシウム板）〕

材 質：ケイ酸カルシウム板

大きさ：縦 約45cm×横 約98cm（厚さ約1cm）

総重量：約5.7kg

雨水等により外壁下地部材が劣化し、列車振動等によって落下したものと推定されます。
