台車枠き裂の発生状況

(別紙2-1)

(別紙2-2)

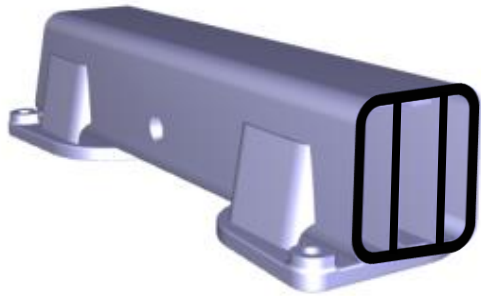
側面

台車枠（側バリ）の切断モデル

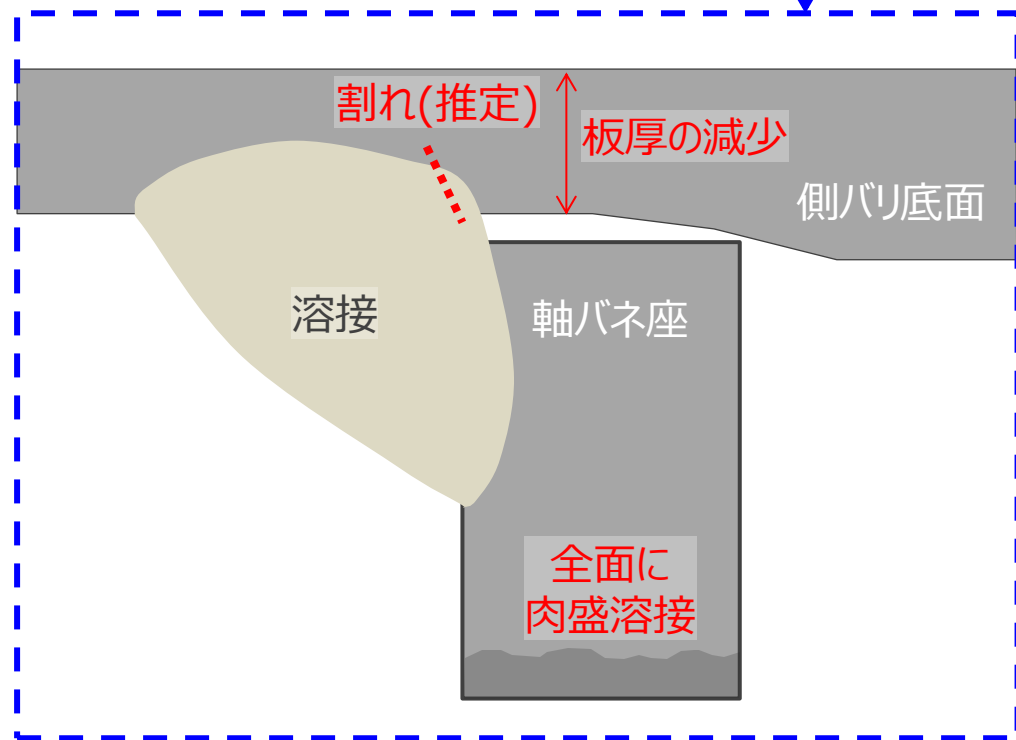
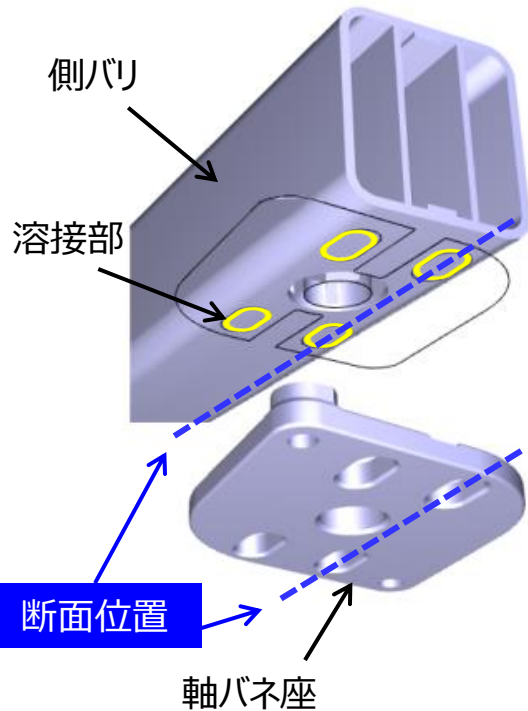
溶接部拡大イメージ
